**ARHITEKTONSKA SNIMKA POSTOJEĆEG STANJA ZGRADE MUZEJA  
I RAZVOJ IDEJNOG ARHITEKTONSKOG RJEŠENJA ADAPTACIJE  
ZA STALNI POSTAV MUZEJA PRIGORJA**

**ARHITEKTONSKA SNIMKA POSTOJEĆEG STANJA ZGRADE MUZEJA  
I RAZVOJ IDEJNOG ARHITEKTONSKOG PROJEKTA ADAPTACIJE  
ZA STALNI POSTAV MUZEJA PRIGORJA**

**Naručitelj: Muzej Prigorja, Sesvete  
Izrađivač: STUDIO XXL d.o.o. Zagreb  
Direktor: Vedran Linke, dipl.ing.arh.**

**Kolovoz 2015.**

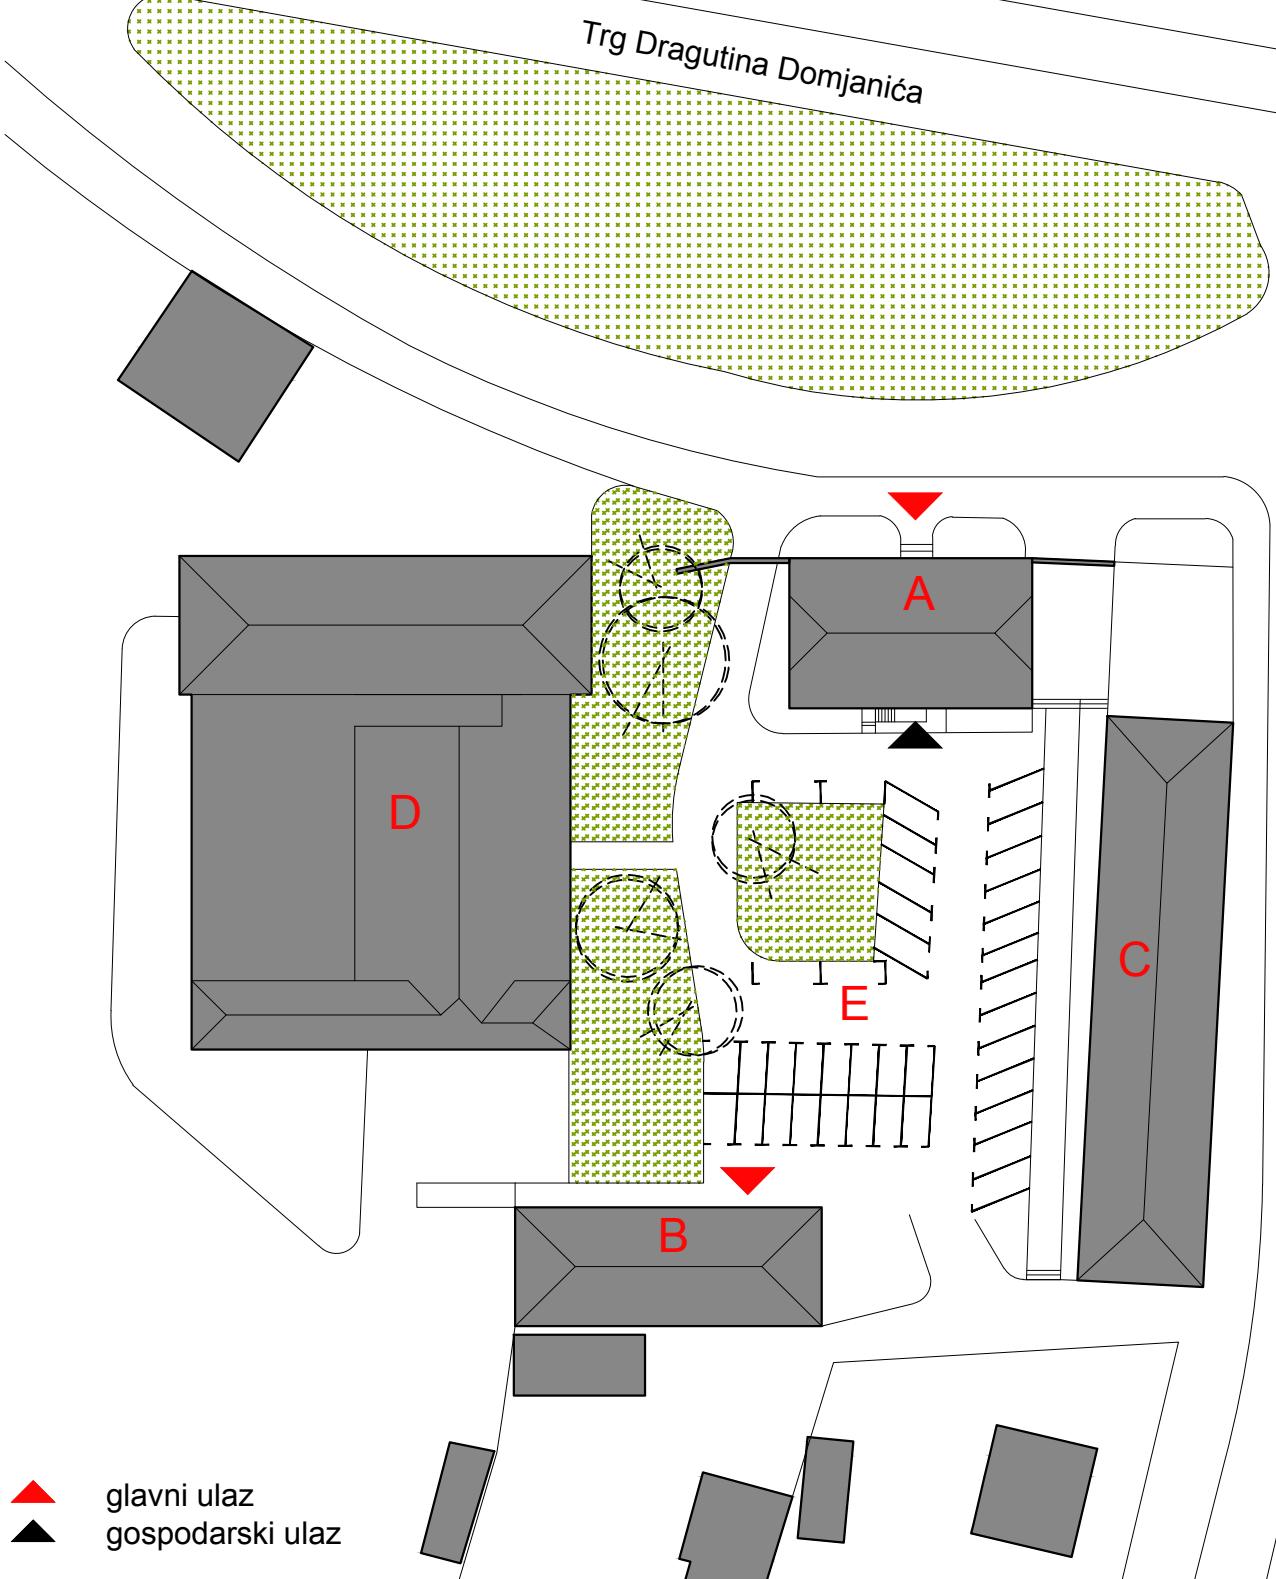
A \_ zgrada Muzeja Prigorja / kurija  
 B \_ pomoćna zgrada Muzeja / staja  
 C \_ zgrada Općine Sesvete  
 D \_ zgrada Narodnog sveučilišta Sesvete  
 E \_ parking / 38 parkirnih mesta

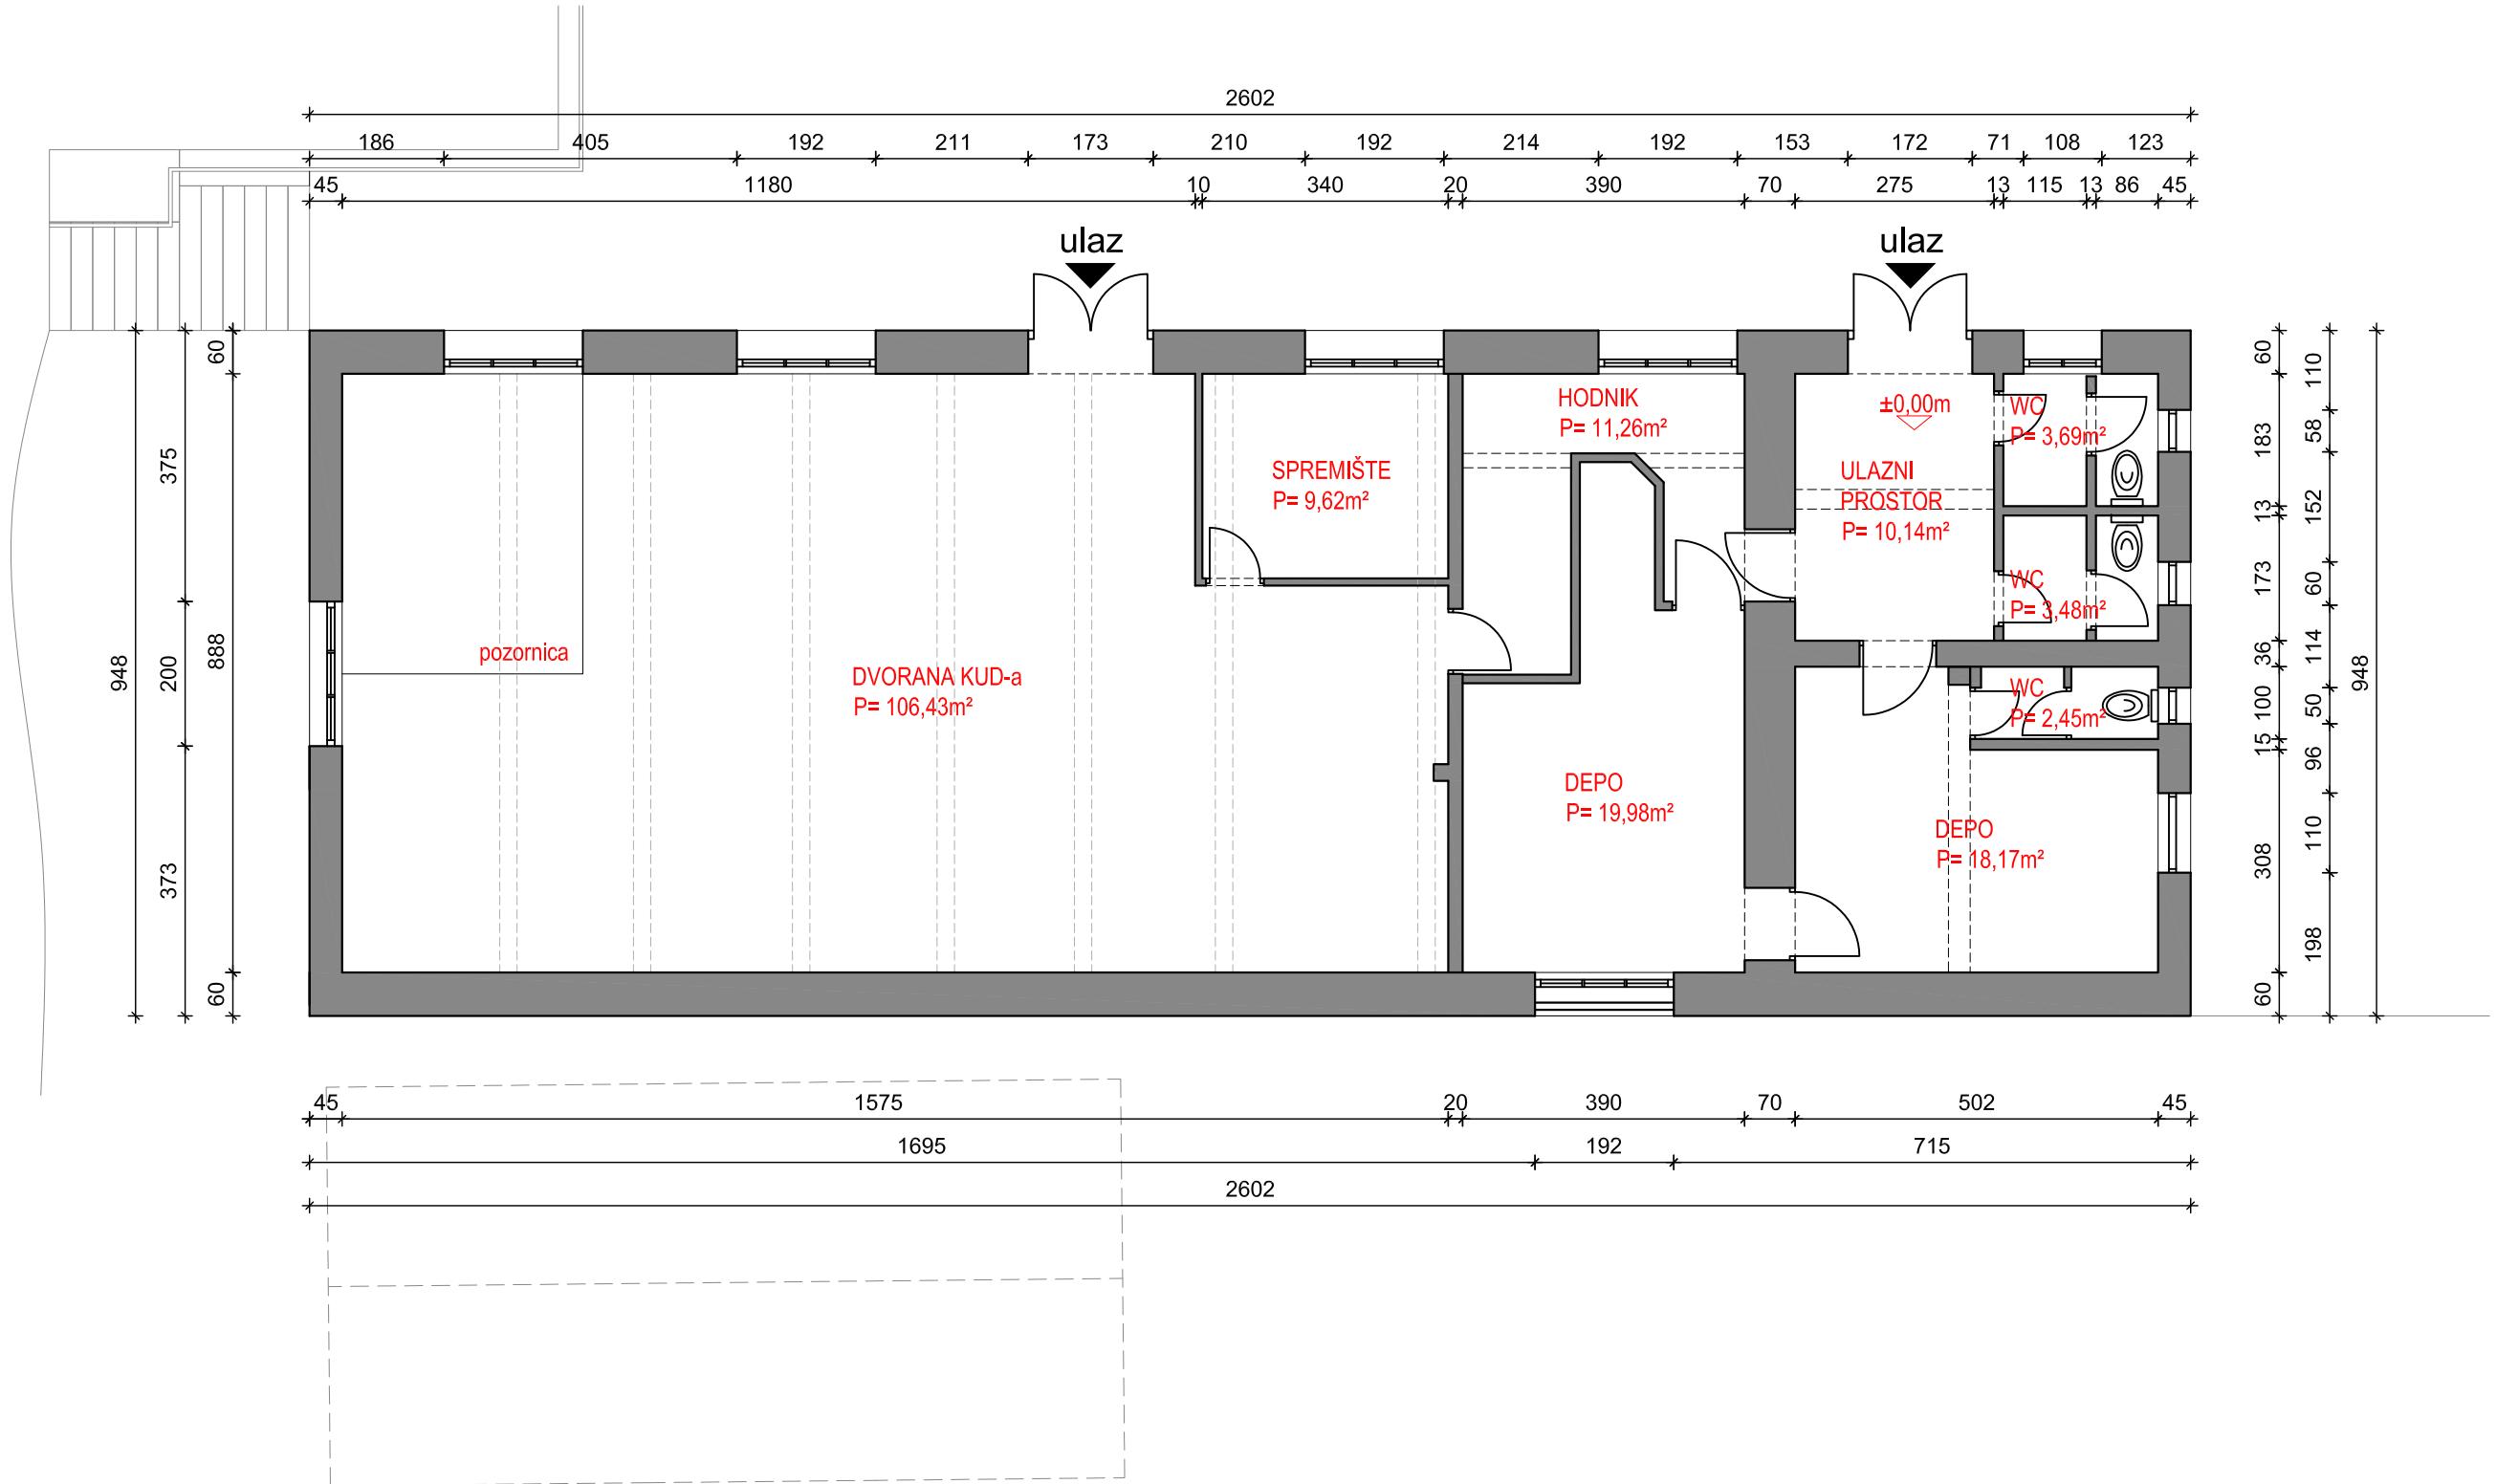
postojeće stanje - TLOCRT PRIZEMLJA

neto (m <sup>2</sup> )	bruto (m <sup>2</sup> )
ukupno	185,49	246,67
ulazni prostor	10,14	
wc	3,96	
wc	3,48	
wc	2,45	
depo	18,17	
hodnik	11,26	
depo (monoksil)	19,98	
dvorana KUD-a	106,43	
spremište	9,62

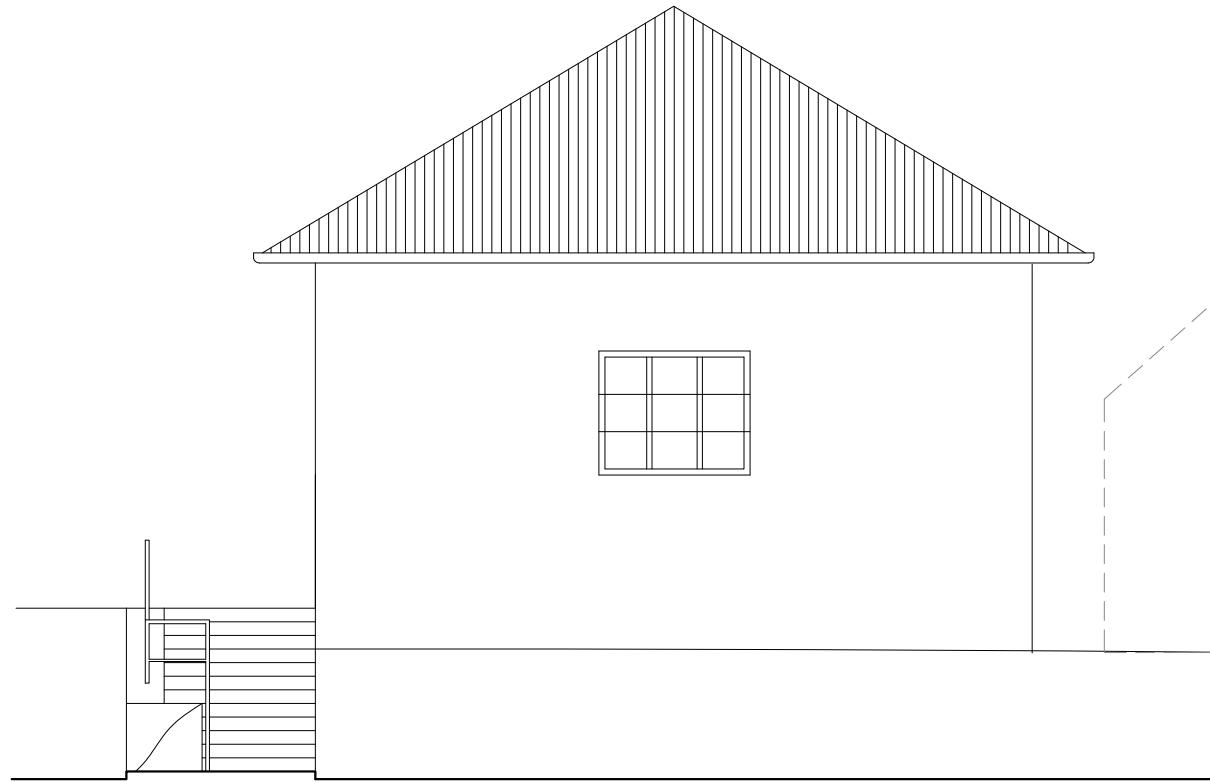
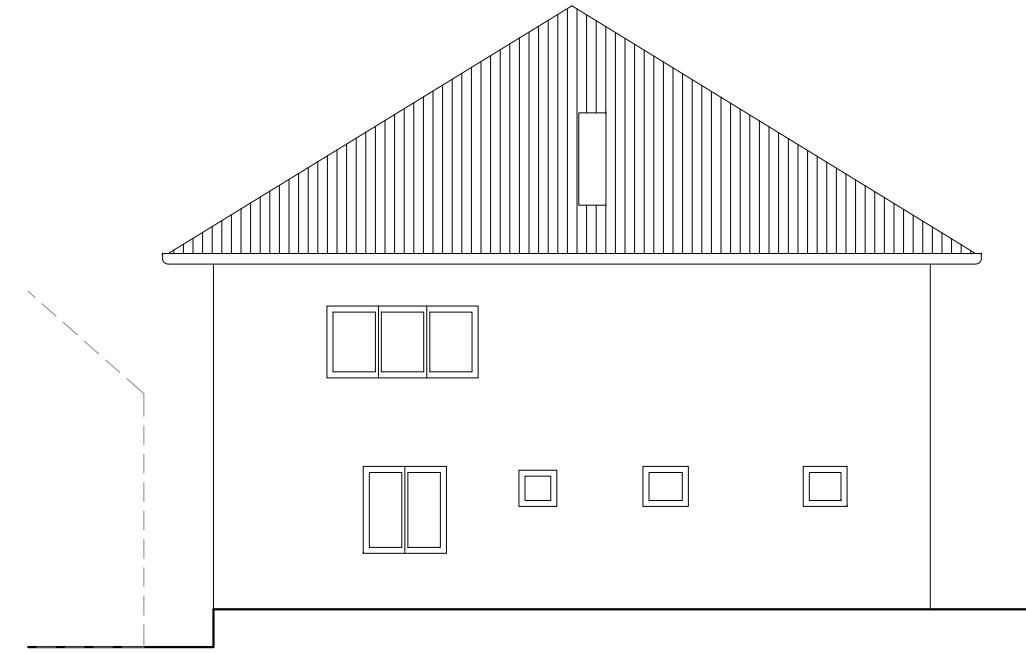
postojeće stanje - ZAPADNO I ISTOČNO PROČELJE

ZAPADNO PROČELJE

ISTOČNO PROČELJE

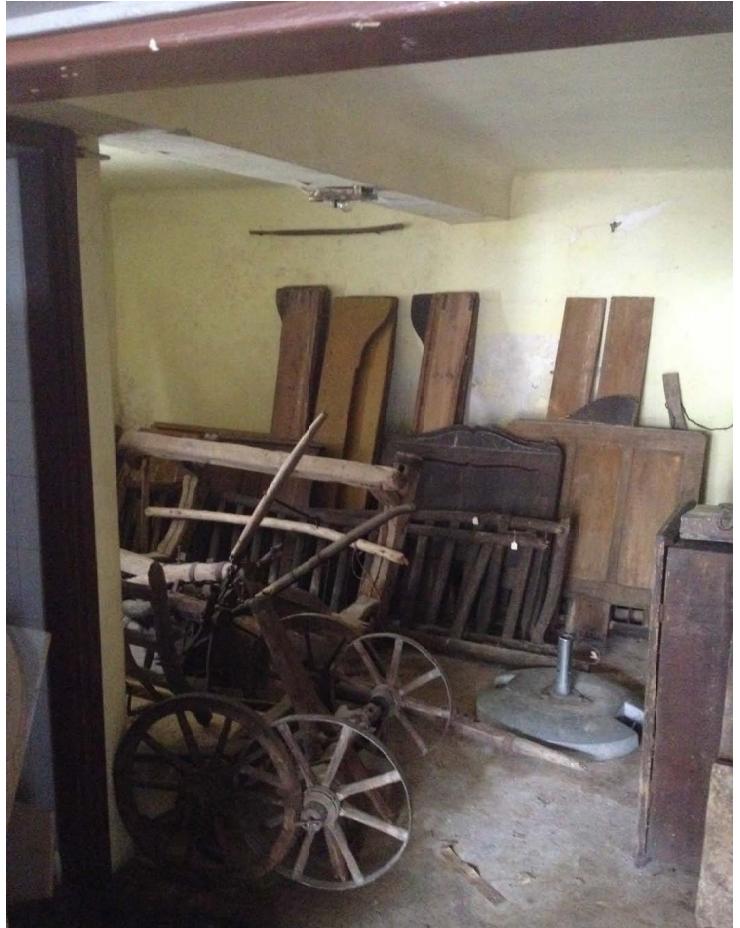
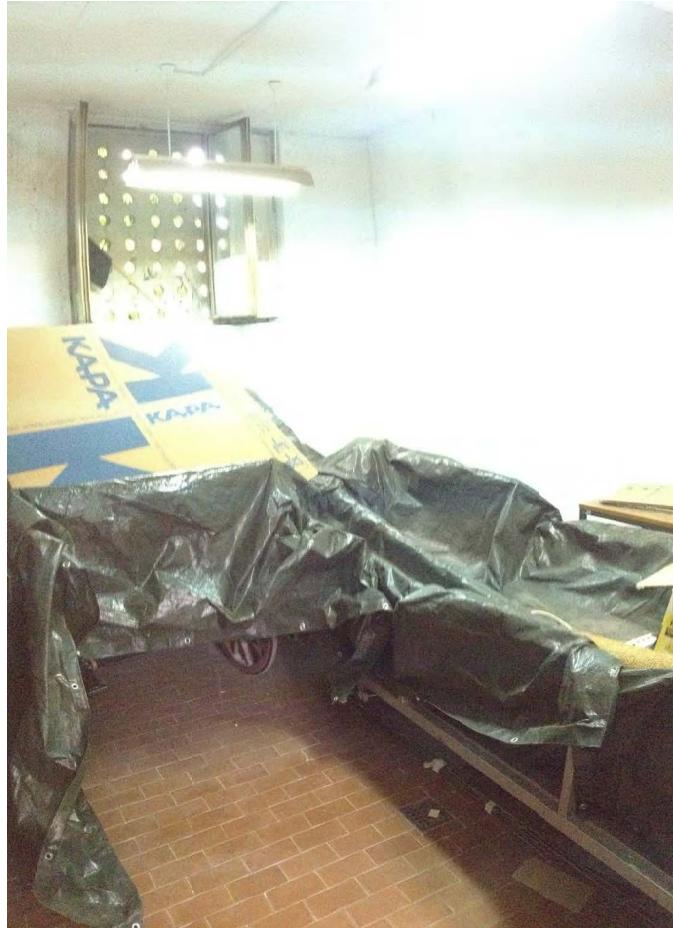
FOTO 4  
depo

FOTO 5  
depo / monoksil

Manji je namijenjen etnografskoj građi, mahom drvenim predmetima i smješten je u jugoistočnom uglu, gdje su bile sanitarije nekadašnjeg kina. Obzirom da je cijela zgrada vlažna, to i ova prostorija ne može biti zadovoljavajuća.

Druga prostorija za depo nastala je podjelom dvorane bivšeg kina gips-kartonskim pločama. To je prostorija veličine oko 15 m<sup>2</sup>, izuzetno nepravilnog tlocrta i ima jedan prozor koji je potpuno zarastao biljkama penjačicama. Dvorana je zatvorena recenom stijenom oko povjesne kočje šlavuner (19.-20. st) i drvenog čamca monoksila iz 15. st., tako da ih se ne može izvaditi iz te prostorije bez rušenja njezinih stijena. Čuvani predmeti pokriveni su plastičnom folijom kao zaštitom.

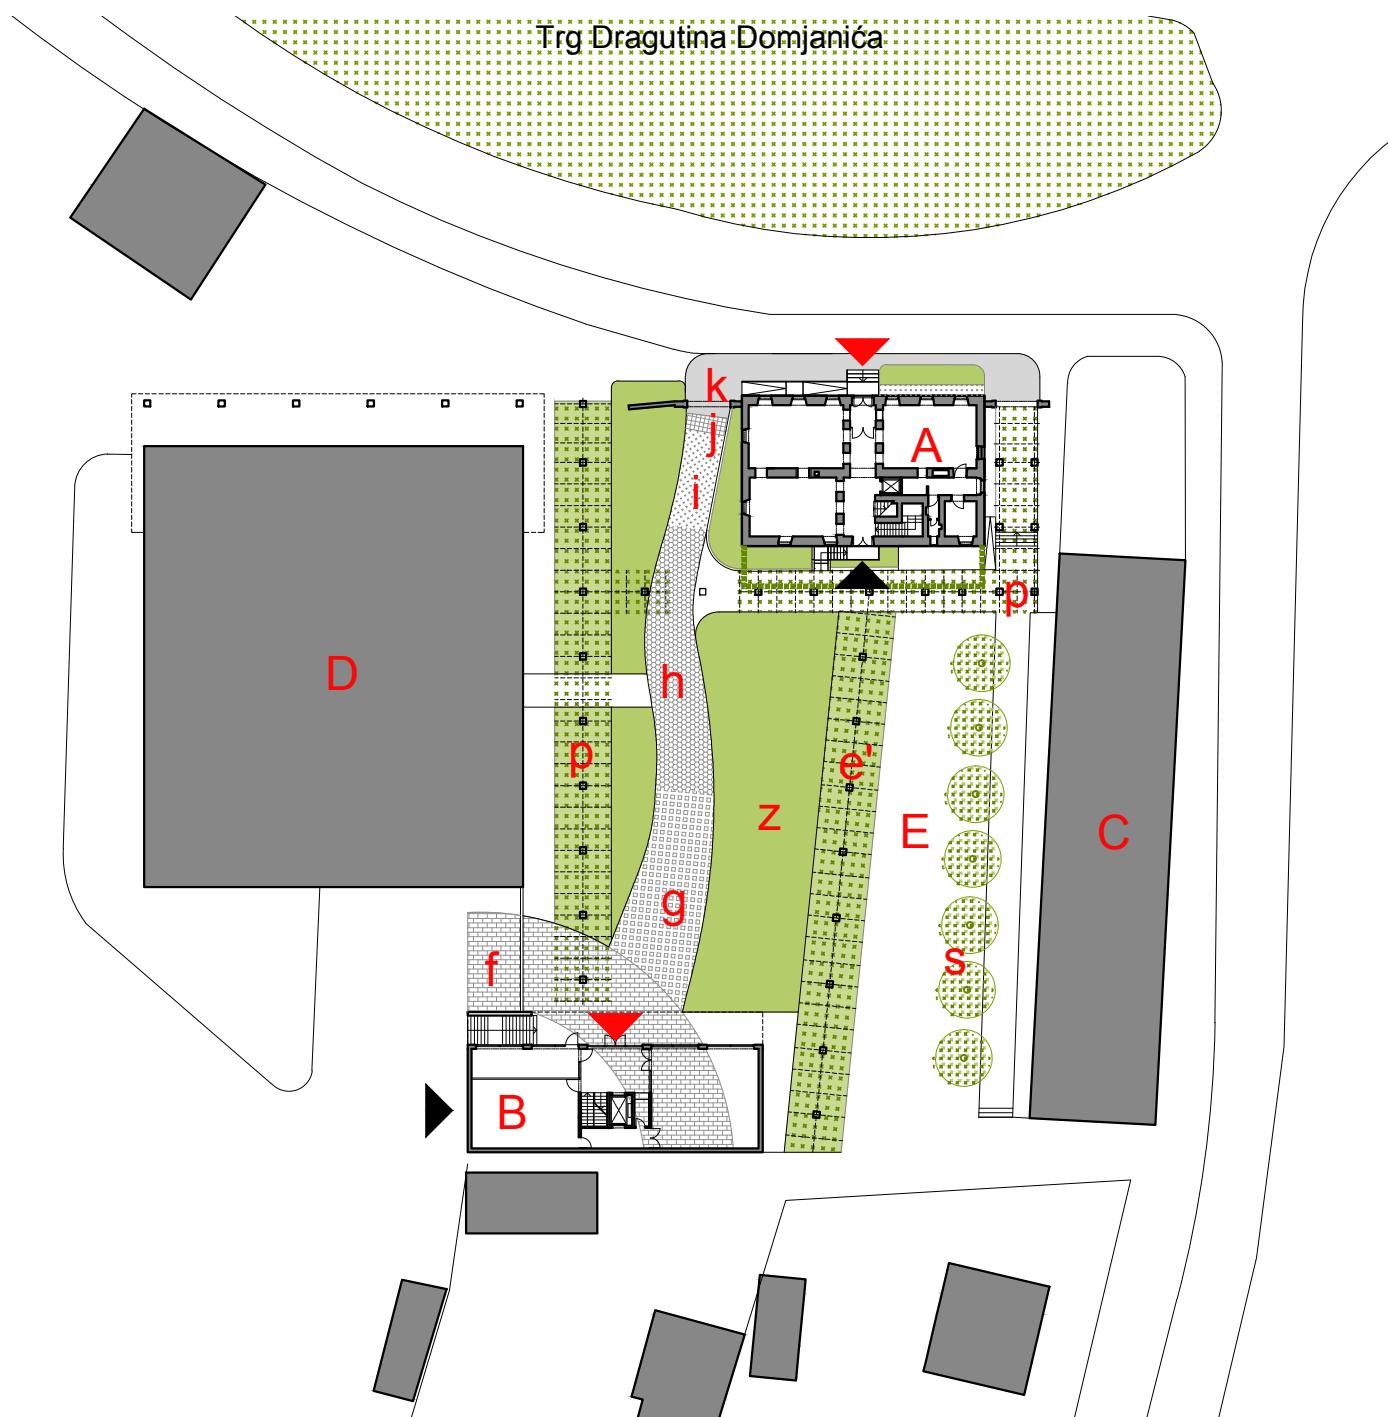
► glavni ulaz  
▲ gospodarski ulaz

A \_ zgrada Muzeja Prigorja / kurija  
B \_ pomoćna zgrada Muzeja / staja  
C \_ zgrada Općine Sesvete  
D \_ zgrada Narodnog sveučilišta Sesvete  
E \_ parking / cca 25 parkirnih mesta

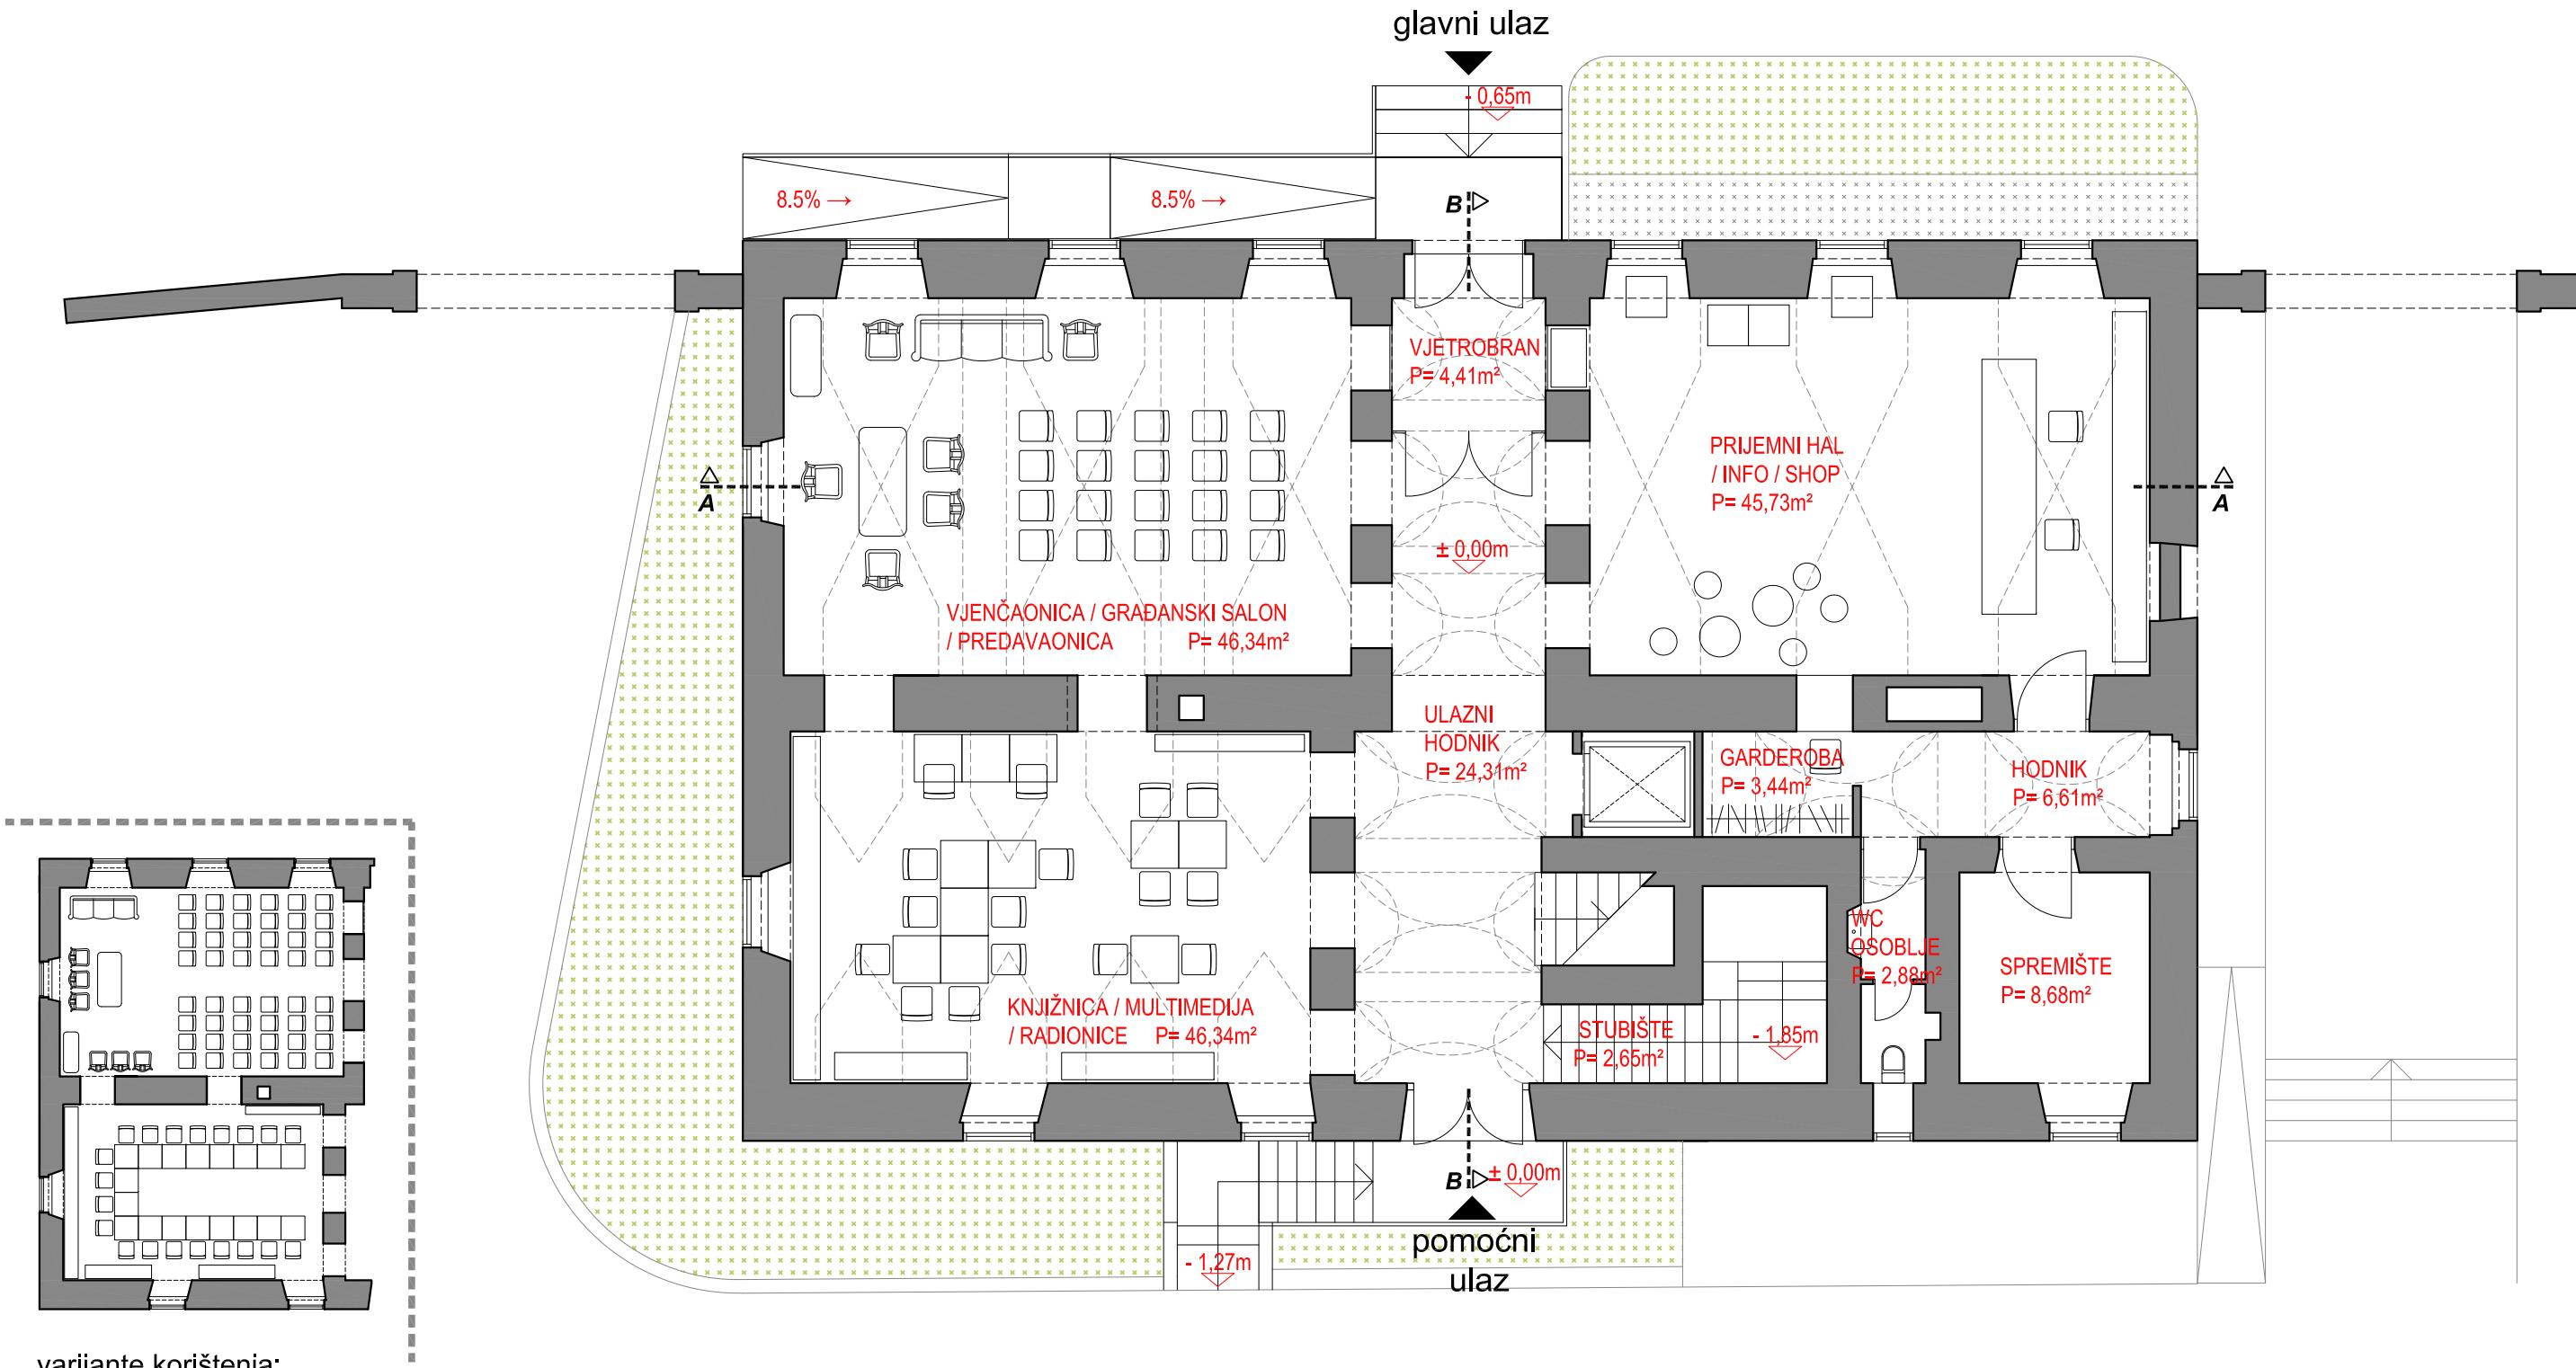
idejno rješenje - TLOCRT PRIZMLJA

varijante korištenja:

- predavaonica za 50 osoba
- kongres / sastanak...
